المنشآت الصحية بمدينة طرابلس القديمة في العهد العثماني

(دراسة معمارية لمستشفى الغرباء النموذج الوحيد الباقي لها)

The Health Building Facilities of the Old City of Tripoli in the Ottoman Period

(An Architectural Study of Al – Goraba Hospital:
the only Remaining Model from this City)

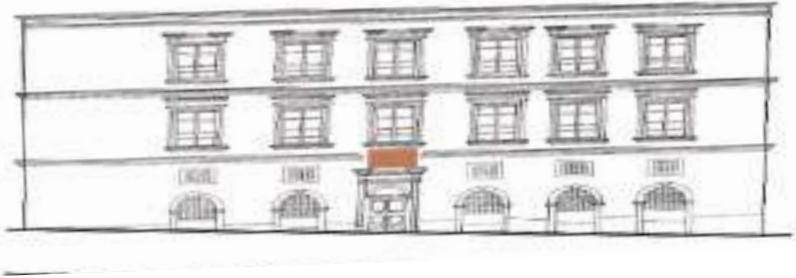
شكل رقم (2) الواجهة الرئيسية (من عمل الباحث)

تطل الواجهة الرئيسية للمستشفى - وهي الواجهة الجنوبية - على شارع سيدي سالم المشاط، ويوجد بها المدخل الرئيسي للمستشفى⁽²³⁾، وقد تميزت هذه الواجهة بتناظر لافت في توزيع مكوناتها المعمارية⁽²⁴⁾، فطولها يبلغ 56م تقريبا، يوجد المدخل الرئيسي بواجهته الضخمة في منتصفها بالضبط، بحيث يتساوى امتداد الواجهة إلى يمين المدخل بامتداده يساراً، ويبلغ ارتفاع الواجهة من الأرض وحتى نهاية الطابق الثالث حوالي 11م وإن كان هذا الارتفاع يقل بعض الشيء في الركن الأيسر نظراً لانحدار شارع سيدي سالم المقابل للواجهة إلى جهة الشرق، وكما ذكرت فإن الواجهة الرئيسية تحوى في منتصفها مدخلاً ضخماً يقع ضمن واجهة محورية ترتفع إلى نهاية الدور الأرضي وبداية الدور الأول، وتوجد على جانبي المدخل 5 نوافذ معقودة بعقود نصف دائرية مشبكه بتشكيلات حديدية، هذه النوافذ موزعة بحيث يوجد ثلاث منها على يمين الداخل واثنان على يساره، وقد كانت هذه النوافذ في الأصل أبواباً لمحلات تجارية تتبع المستشفى ولكنها وبعد استعمال المبنى سكناً للعائلات أُغلقت وحُولت إلى نوافذ وفُتحت لتلك المحلات أبواب من الداخل لتُحوّل إلى غرف سكنية، وتعلو كل نافذة من النوافذ الخمس المطلة على الواجهة طاقة مربعة صغيرة ذات تشبيكات حديدية استعملت نوافذ للضوء والهواء عندما كانت النوافذ الحالية أبواباً لمحلات تجارية، أما على مستوى الأدوار العليا من الواجهة فقد اصطف في كل دور من الدورين العلويين 6 نوافذ مستطيلة الشكل وموزعة أفقياً على الواجهة، يعلو كل منها عدة عتبات صغيرة بارزة وضعت لإبراز النافذة، وكذلك لتقيها تساقط مياه الأمطار، النوافذ تحوى كل منها درفتين (ضلفتين) خشبيتين طُليت جميعها باللون الأزرق، وما يُلاحظ في تلك النوافذ أنها مشابهة لما هو موجود في كثير من مباني هذه الناحية من المدينة القديمة وخصوصاً القنصليات الأوربية القريبة، وأنها لم تُعرف في باقي مباني المدينة، ما يدل على أن هذا النمط هو تأثير أوروبي وافد أُستعمل في بناء المستشفى ليساير النمط الشائع لنوافذ المباني الأخرى الموجودة بمنطقة باب البحر^(صوره²)، أما الواجهة الشرقية المطلة على شارع الميناء فهي مشابهة تقريباً للواجهة الرئيسية فامتدادها يبلغ 22.5م تقريبا، وارتفاعها 11.5م وتوجد بالدور الأرضي

منها 5 محلات تجارية ذات أبواب معقودة يعقود نصف دائرية حُمل كل منها على عمودين مربعين مدمجين في الجدار الجانبي، ويعلو كل باب منها طاقة مربعة صغيرة ذات تشبيكه حديدية الغرض منها زيادة الإضاءة والتهوية للغرفة وهي شبيهة تماماً بتلك الموجودة في الواجهة الرئيسية، والمحلات من الداخل عبارة عن غرف مستطيلة متفاوتة المساحات وكان بها في السابق أبواب خلفية مطلة على الصحن الداخلي ولكنها أُقفلت لاحقاً عندما أُستعمل المبنى سكناً للعائلات، أما واجهة الدورين العلويين من هذه الجهة فهي شبيهة بما هو موجود بالواجهة الرئيسية مع اختلاف عدد النوافذ حيث يبلغ عددها هنا 16 نافذة موزعة بالتساوي بين الدورين ولها نفس الأبعاد والنمط الموجود في نوافذ الواجهة الرئيسية⁽³⁾، أما الجهتين الخلفيتين من البناء وهما الشمالية والغربية، فعبارة عن جدارين يخلوان تقريباً من أغلب اللمسات المعمارية الموجودة في الواجهات الأخرى، حيث فُتحت بهما فقط طاقات صغيرة مربعة وبعض النوافذ التي تساعده في عمليتي التهوية والإضاءة للغرف الموجود بها، وفيما عدا ذلك لا يوجد ما يذكر من تفاصيل أخرى يمكن أن تسترعى الانتباه، فالمصممون هنا لم يهتموا كثيراً بإبرازهما لعدم الحاجة إلى ذلك باعتبار أنهما لا تطلان على شوارع مهمة، وما يلاحظ في جدران هاتين الواجهتين الحالة الإنشائية السيئة الناتجة عن الرطوبة التي عملت على تآكل الجدران وتطاير طبقة اللياسة وذلك بفعل مياه الصرف الصحي المتسربة من الأنابيب، فهاتان الجهتان كانتا المجال غير المرئي الذي اتخذ منه المصممون مكاناً لوضع أنابيب المياه وتوصيلات الصرف الصحي لذ فقد كانتا أكثر جهات المبنى تأثراً وأسرعها إندثاراً^(الوحة رقم 4).

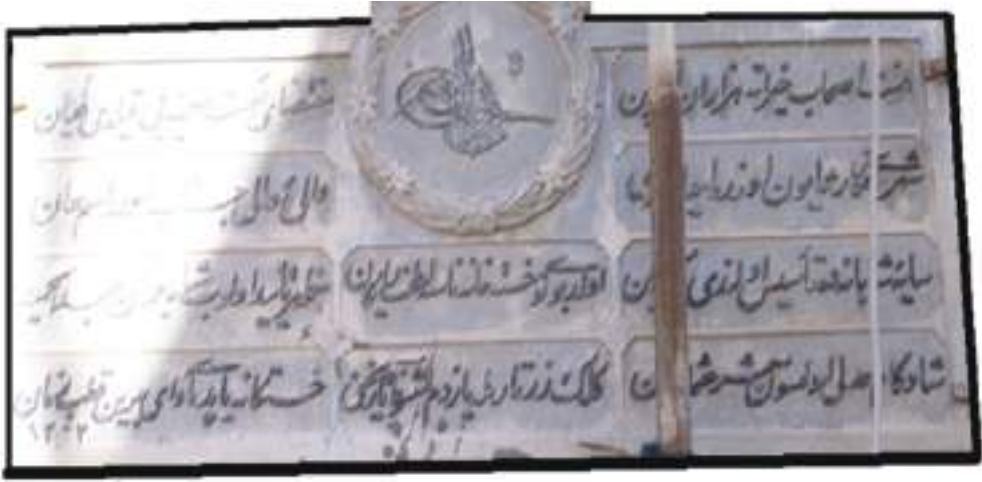
صورة رقم (1) اللوح التأسيسي لمستشفى الغرباء (تصوير الباحث)

ومدخل المستشفى كان في السابق يرتفع عن مستوى أرضية الشارع الرئيسي المقابل، حيث كان يتم الدخول من الشارع إلى داخل المبنى عبر ارتقاء درجة واحدة ولكن تلك الدرجة أُزيلت الآن بفعل الإهمال كما هو الحال لكل أرضية السقيفة التي تلي المدخل، وهي الآن على مستوى أرضية الطريق العام، كما أن السكان أقدموا منذ فترة قريية على إزالة الباب الخشبي للمدخل وتمّ استبداله بباب حديدي لزيادة الأمن والحماية، كما قاموا بتجديد التشبيكة الحديدية الموجودة داخل العقد ونتج عن ذلك إزالة العتبة الحجرية الفاصلة بين الباب والعقد، كل تلك الإجراءات كانت بمنأى عن الرقابة التي كان من الواجب أن تخضع لها عمليات الترميم والتجديد من قبل جهاز حماية المدن التاريخية المشرف الرئيسي على كل المباني التاريخية بالمدينة القديمة، وتعلو هذا المدخل لوحة رخامية كتب عليها نصاً باللغة التركية يشير إلى أن هذا المستشفى أُسس لأعمال الخير ولتوفير الخدمات الصحية لرعايا الدولة العثمانية وأنه أُنشأ في عهد السلطان عبدالحميد، وولاية أحمد راسم باشا عام 1303 هـ (لوحة رقم 1).

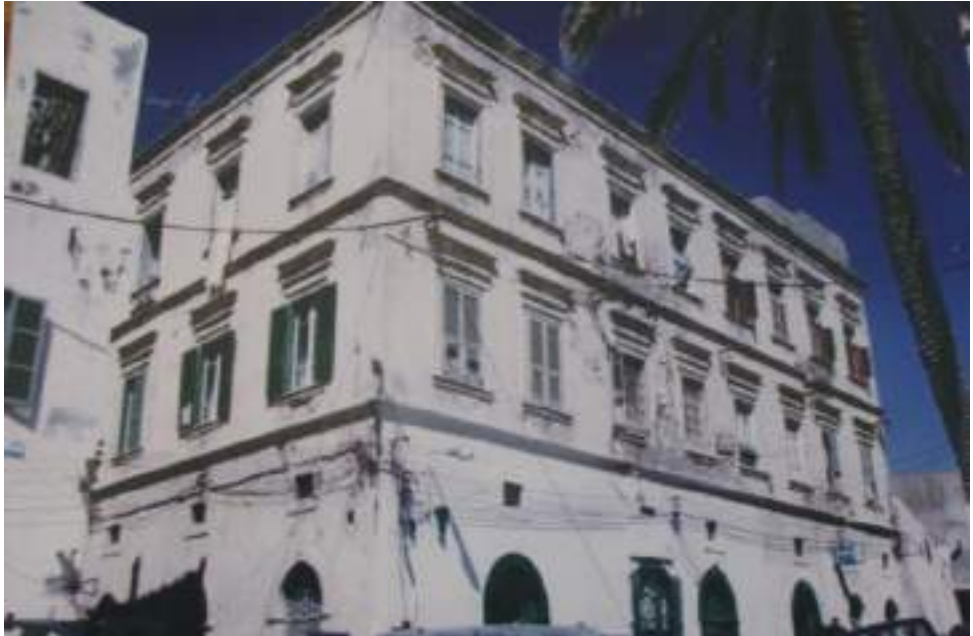
صورة رقم (2) منظر عام لمستشفى الغرباء (تصوير الباحث)

وبالعودة للحديث عن معمار مستشفى الغرباء فالملاحظ أن المبنى ضخم ومرتفع عمّا حوله من المباني الأخرى (صورة رقم²)، وهو ذو مسقط مربع متفاوت من حيث أبعاد

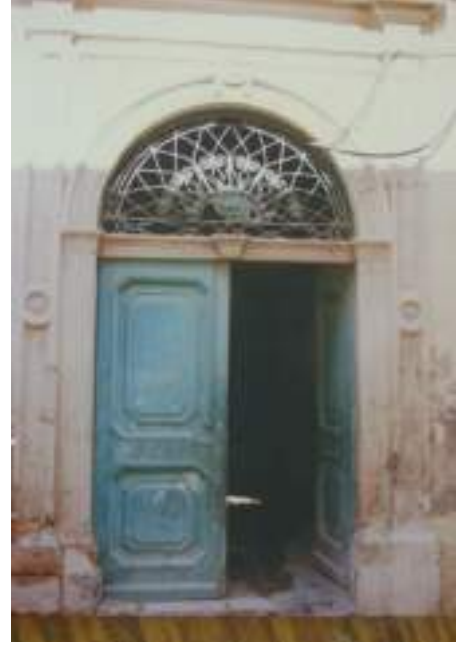
صورة رقم (3)

الواجهة والمدخل (تصوير الباحث)

يقع المدخل الرئيسي للمبنى في منتصف الواجهة الجنوبية حيث يطل على شارع سيد سالم المشاط، وبالرغم من الحالة السيئة التي يظهر عليها هذا المدخل في الوقت الراهن والناتجة عن الإهمال الذي تعرض له - كما هو الحال للمبني ككل - وعدم إجراء عمليات الصيانة الضرورية، إلا أنه لا بد من الإشادة بفخامة الواجهة التي تحتوى على هذا المدخل وبالاهتمام الكبير الذي أولاه إياها المشرفون على البناء^(صورة رقم 3)، فهي عبارة عن واجهة حجرية مستطيلة يتوجها عقد نصف دائري يرتفع فوق عتبة الباب العليا نحو 75 سم، وكانت في السابق تفصل بين هذا العقد وفتحة الباب عتبة حجرية، لكنها اندثرت

منذ فتره قريية، ويرتكز العقد على عمودين مربعين مُدمجين في الجدار يتركبان من عدة أجزاء منفصلة تُثبت فوق بعضها بطبقة خفيفة من الملاط، والواجهة بشكل عام خالية تقريباً من أي لمسة فنية تشد الانتباه باستثناء بعض الوحدات الصماء التي وضعت لكسر الجمود الفني الذي يطغى على الواجهة، وإن كانت تلك الوحدات لم تؤدي ذلك الغرض بامتياز حسب رأيي، وهذه الوحدات هي عبارة عن دائرتين بارزتين نُحتتا على العمودين الجانبيين للباب على ارتفاع 1,80 تقريباً، هذا إلى جانب الإفريز المتواضع الذي تنتهي به الواجهة من أعلى والذي يتكون من عتبات صغيرة بارزة بعض الشيء لها جانب وظيفي تمثل في حماية الباب من مياه الأمطار.

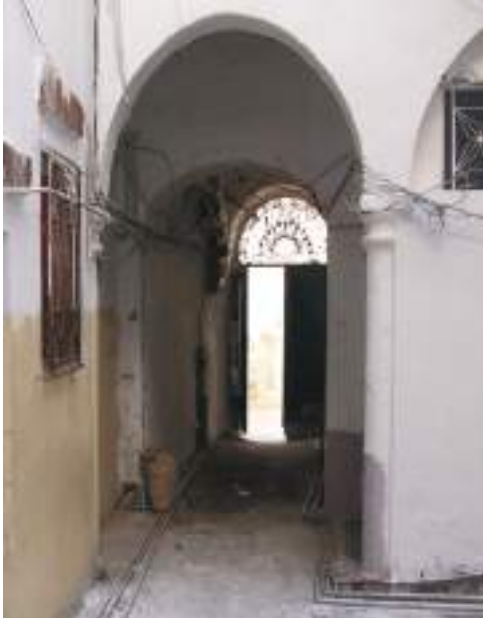
صورة رقم (6)

منظر عام لواجهة المدخل المؤدي الى الأدوار العليا
(تصوير الباحث)

ولعل أهم ما يطل على هذا الصحن عدا ذلك هو مدخل معقود بعقد نصف دائري يقع في الجدار الشمالي مقابل المدخل الرئيسي للمستشفى مباشرة^(لوحه رقم6)، هذا المدخل كان سابقاً أحد أجزاء البائكة المطلة على الصحن، حيث أقفل ما حوله وترك ليؤدي مباشرة إلى سقيفة صغيرة مستطيلة الشكل، ويوجد في جدارها الشمالي المقابل للداخل واجهة حجرية فخمة يتوسطها مدخل معقود بعقد مدبب يؤدي إلى الدرج الرخامي المؤدي بدوره إلى الدورين العلويين من المبنى، ويقوم عقد المدخل على عمودين مربعين مُدمجين في الجدران الجانبية ويحملان بعض الزخارف النباتية البارزة، وهي نفس الزخارف الموجودة

على باقي أجزاء الواجهة على المدخل، إلى جانب وجود الوريدات البارزة المحوّرة، وهو العنصر المعتاد في زخرفة جل المداخل الموجودة في مباني المدينة القديمة، شأنها في ذلك شأن الوحدة الزخرفية الأخرى المعتادة في مثل هذا النوع من المداخل، وهي وحدة الهلال والنجمة الموجودين وسط واجهة العقد، ولكن هذه المرة بشكل آخر يختلف عما نشاهده في كثير من واجهات المباني التاريخية الأخرى بالمدينة، حيث جاء الهلال هنا بطرفين مفتوحين تتوسطه نجمة خماسية الشكل.

وقد لحق بواجهة هذا المدخل بعض العيب من قبل السكان، حيث قاموا بتغيير لونها أكثر من مرة وهي الآن مطلية بألوان متنافرة قوامها الأسود والأحمر مع ما ترك من أجزاء على اللون الأبيض وهو اللون الأصلي للواجهة ككل، وهذا العيب قلل من القيمة الفنية لتلك الواجهة عند النظر إليها للوهلة الأولى رغم ما تحمله من زخارف كانت لتجعل منها لو تركت على حالتها الأصلية أجمل ما يطل على الصحن الوسطى للمبنى.

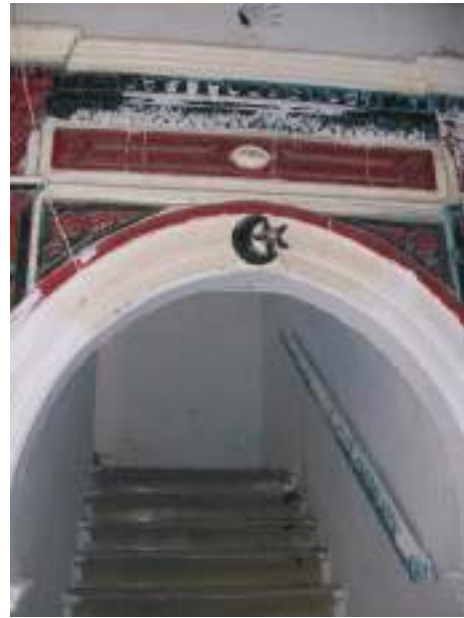
صورة رقم (5)

منظر عام لسقيفة المدخل (تصوير الباحث)

وتقع عقب المدخل مباشرة وهي عبارة عن مساحة مستطيلة الشكل تمتد من المدخل لتفتح مباشرة على الفناء الوسطى المكشوف للمستشفى،^(ش4) وقد لحقت بهذه السقيفة تعديلات عشوائية أملت الظروف الوظيفية عند انتقال المبنى من مستشفى إلى مدرسة ثم إلى مكان لسكن العائلات، فقد كانت الأبعاد الأصلية للسقيفة 1.80م × 4م وكانت تطل على البائكة الجنوبية للصحن عبر مدخل معقود بعقد مستقيم محمول على أعمدة مربعة صماء مدمجة في الجدار، ولكن ما حصل لاحقاً أن البائكة المشرفة على الصحن

أُغلقت من جانبي امتداد السقيفة لتُعطيها امتداداً إضافياً وصل إلى حوالي 1.75 لتصبح إطلالتها مباشرة على وسط الفناء الوسطى، وقد جاءت تلك التعديلات التي طالت البائكة ضمن أعمال إضافية طالت كل البوائك المطلة على الصحن، حيث أُغلقت وطُمست معالمها لتُضاف إلى الغرف الداخلية من أجل زيادة مساحة تلك الغرف التي أُستغلت سكوناً للعائلات، وبشكلها الحالي فالسقيفة تطل على الصحن بعقد نصف دائري محمول على عمودين من الحجر دائري الشكل كانا في السابق منفصلين ولكنهما الآن مدمجان في الجدار المنشأ حديثاً، وهذا هو النسق العام لكل أعمدة البائكة المطلة على الصحن سابقاً، وأرضية السقيفة كانت حتى وقت قريب مبلطة بالزليج الأبيض والأحمر المرصوف على هيئة رقعة شطرنجية، ولكن هذه الأرضية اندثرت بسبب أن السكان حديثاً أقدموا على إزالتها لغرض وضع التوصيلات الخاصة بالكهرباء والمياه ولم يهتموا بعد ذلك بإعادة تليط السقفية مرة أخرى، ومع مرور الوقت أدى ذلك إلى انجراف طبقة التربة حتى أصبحت أرضية، هذا الجزء حالياً على مستوى أرضية الشارع الرئيسي المواجه.

الملاحظ في هذه السقيفة أنها لا تشبه أمثلتها في الحمامات أو في البيوت الطرابلسية فهي لم تكن منكسرة وتصل الباب الخارجي مباشرة بالصحن الرئيسي للمبنى، وربما كان ذلك لأن المستشفى لم يكن يمتلك تلك الخصوصية التي كانت تراعى في بناء المنشآت الأخرى، فهو بناء خدمي وهو على اتصال مباشر بالشارع على عكس الحمامات والبيوت التي كان لابد من فصل ما يدور داخلها عن الشارع والمتطفلين من المارة (لوحة رقم⁵).
